Wertgutachten

1992248

AC-EB1224 / WK3442230L4230065

Amtliches Kennzeichen:	AC-EB1224	**FIN:**	WK3442230L4230065
HSN/TSN:	0436 / AAP	**Fahrzeugart:**	sonstiges Fahrzeug
Aufbau:	Kehrmaschine	**Hersteller:**	Kärcher
Modell:	MC130 Plus	**Erstzulassung:**	22.05.2020
Letztzulassung:	22.05.2020	**Anzahl Vorbesitzer:**	0
Anzahl Türen:	2	**Sitz-/Steh-/Liegeplätze:**	2 / - / -
Leistung:	48,0 KW	**Hubraum:**	2.434 ccm
Antriebsart:	Diesel	**Antriebskonzept:**	Allradantrieb
Getriebeart:	Automatik	**Laufleistung abgelesen:**	11297 Kilometer
Laufleistung geschätzt:	11297 Kilometer

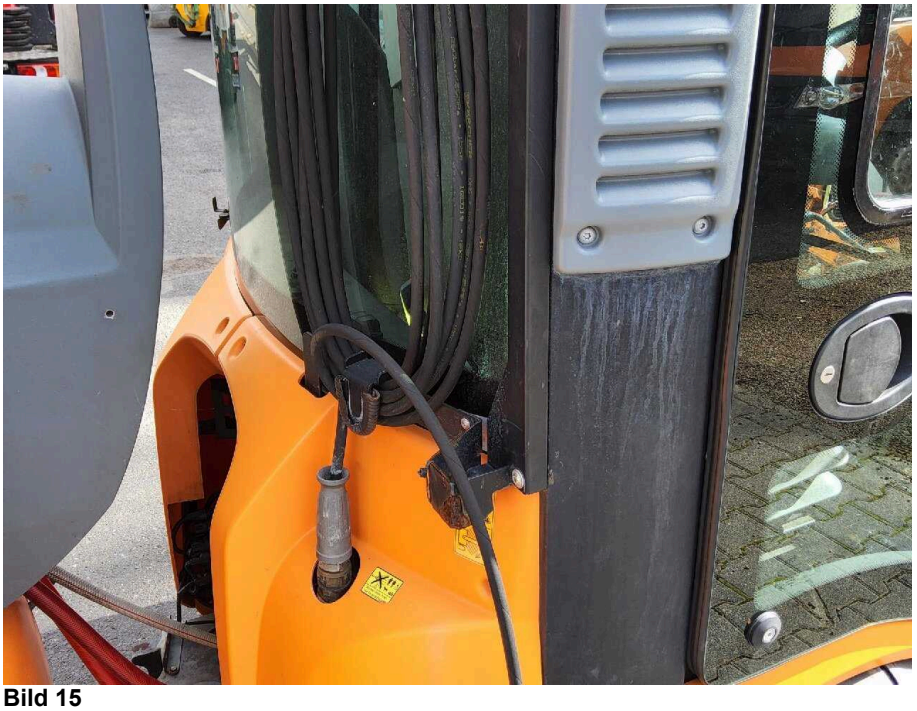
Anbauteile
Fahrzeugfront, Fahrzeug vorn, Reinigungslanze, fehlt, erneuern
Dach, Dach, zerkratzt, erneuern
Fahrzeugheck, Fahrzeug hinten, Saugschlauch, fehlt, erneuern

Bild 15
Fahrzeugfront Fahrzeug vorn Reinigungslanze fehlt
