DEKRA-Nr: 0322 / 060221 / 2026 / B081043001274 vom 13.10.2026

Bewertungsgutachten

Kennzeichen **MZ HM102** **FIN** **WV2ZZZ7HZMH070568**

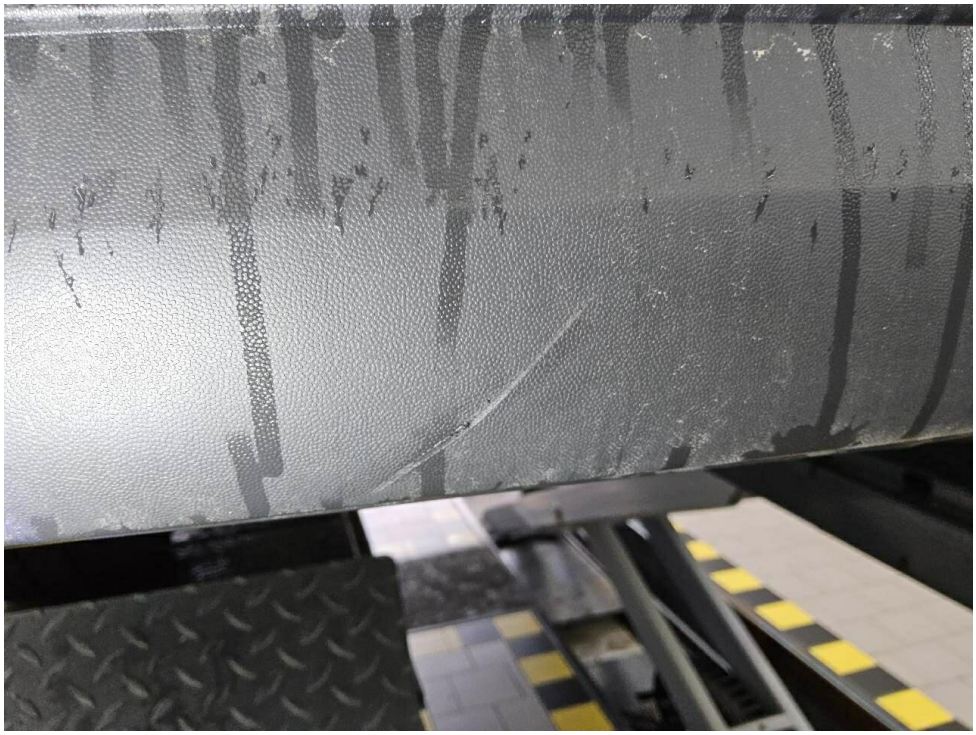
Radhaus hinten links zerschrammt, smart repair (Bild 7); Innenverkleidung hinten rechts mehrfach zerschrammt, erneuern (Bild 8, 9); Stoßfänger hinten mehrfach zerschrammt, erneuern (Bild 10, 11).

Bild 7 : Radhaus hinten links zerschrammt

Bild 8 : Innenverkleidung hinten rechts mehrfach zerschrammt

Bild 9 : Innenverkleidung hinten rechts mehrfach zerschrammt
