Bewertung

Bewertungsnummer: 16094
Bearbeitungsnummer: 50D260504
Wertermittlungsdatum: 2026-06-03
Besichtigungstag: 27.05.2026
Besonderes:

Fahrzeugdaten	Schwacke-Code: 20441375 Art: TRP	KBA-Code	3333 / AYJ
Hersteller	RENAULT	Aufbau/Türen	Kasten, 3-türig
Typ	Kangoo Z.E. 33 (mit Batterie) (FW)	Motorart	ELEKTROMOTOR
Amtl. Kennzeichen	F-HO220E	Hubraum/KW (PS)	0/44 (60)
FZ-Ident-Nr.	VF1FWEZBC62763606	Zylinderzahl/-art	0/
Erstzulassung	06.06.2019	Getriebeart	direkt
Gesamtlaufleistung	13118 abgelesen	Schadstoffklasse	
Nächste HU-AU	06/2027-06/2027	Maße über alles (LxBxH)	4282x1829x1805 mm
Vorbesitzer	0	Gesamtgewicht	2.130
Bereifung	195/65 R15 95H / 195/65 R15 95H	Laderaum	
Vorschaden	vorhanden	Radstand	
		Farbe	BLEU ETOILE
		Scheckheft	Lag vor
		letzter Eintrag	-
		Fahrbereit	Ja

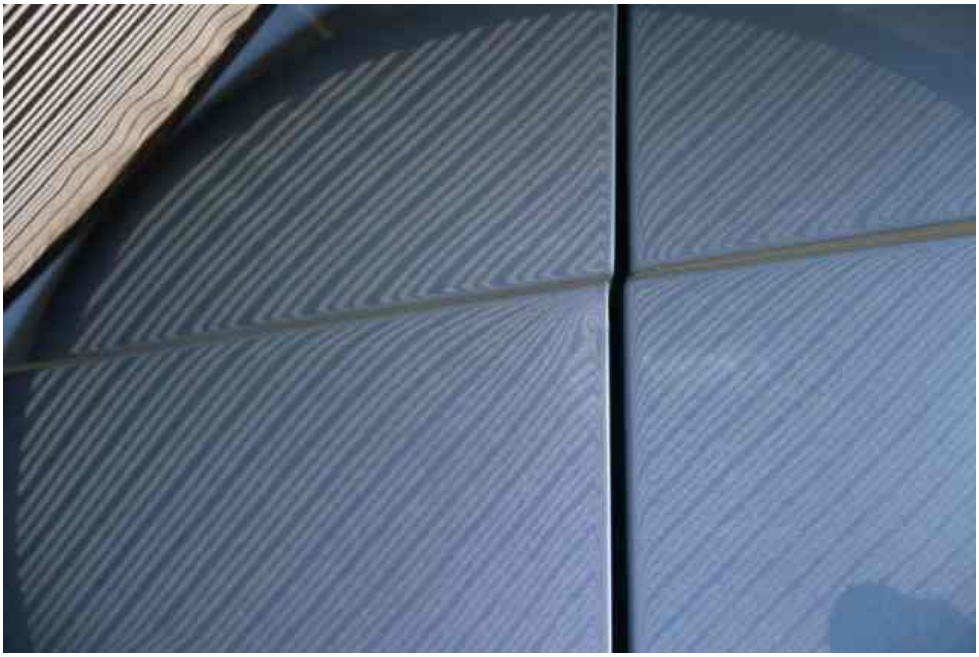
Flügeltür HL deformiert
