Bewertungsgutachten

| <b>Kennzeichen</b> | <b>MZ BK61E</b> | <b>FIN</b> | <b>W1K1770861J336405</b> |

| Typ / Verkaufsbezeichnung | F2A / A 250 e 8G-DCT Style |

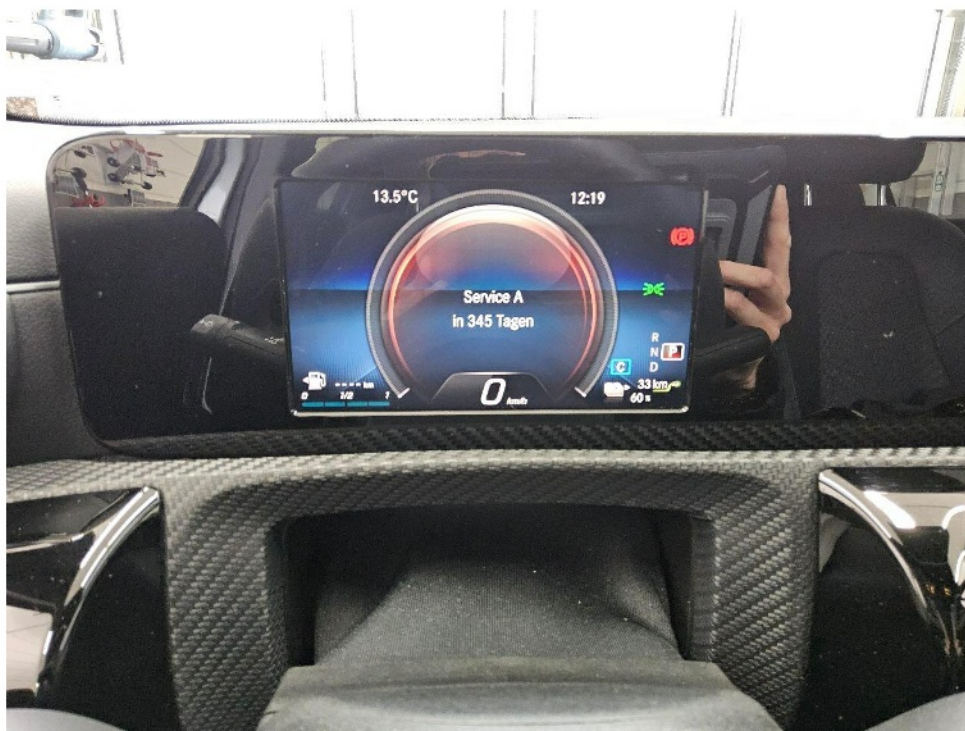
Bild 5 : Wartungsnachweis

Abgesehen von den beschriebenen Schäden/Mängeln weist das Fahrzeug/Objekt einen, bezogen auf Alter und Nutzung, üblichen Gesamtzustand auf. Wartungsinformationen sind elektronisch gespeichert. Entsprechende Informationen zu durchgeführten Wartungs- und Servicearbeiten können nur bei einem autorisierten Vertrags- oder Servicepartner abgerufen werden. Letzte Wartung erfolgte am 24.03.2026 bei Kilometerstand 68.053. Zum Zeitpunkt der Besichtigung verbleiben bis zur nächsten Wartung 345 Tage.
