# Bewertungsgutachten

K 3897A

WDDWJ8HB8JF627660

| Typ / Verkaufsbezeichnung | 204 / AMG C 63 Coupe S AMG Speedshift 7G-MCT |

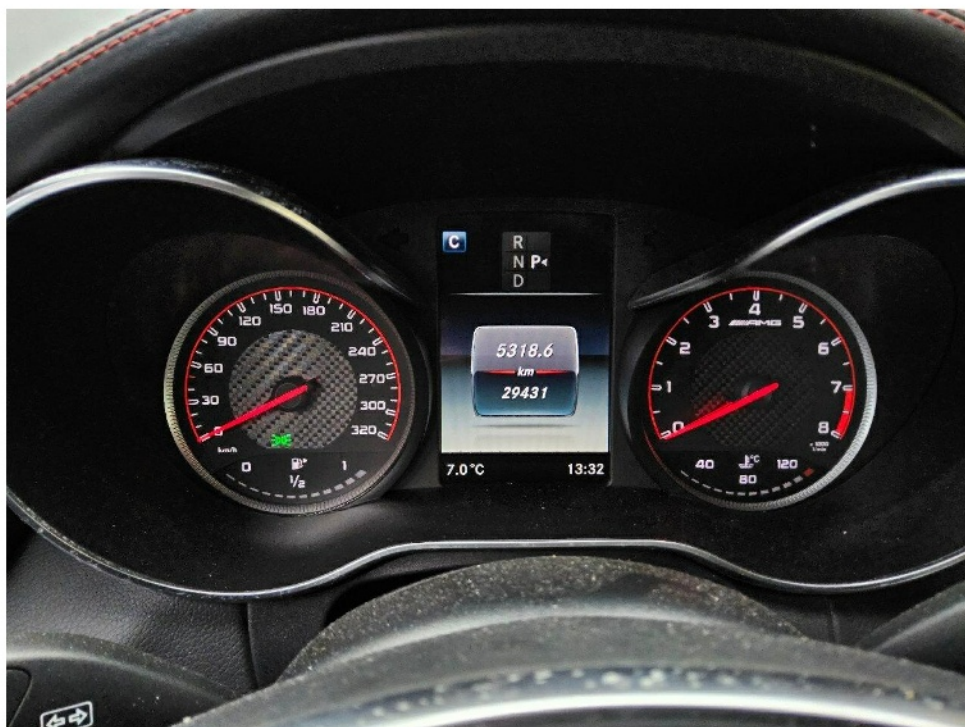
Bild 4 : Kombiinstrument

Abgesehen von den beschriebenen Schäden/Mängeln weist das Fahrzeug/Objekt einen, bezogen auf Alter und Nutzung, üblichen Gesamtzustand auf. Ein Wartungsnachweis fehlt. Zum Zeitpunkt der Besichtigung verbleiben bis zur nächsten Wartung 0 Tage.

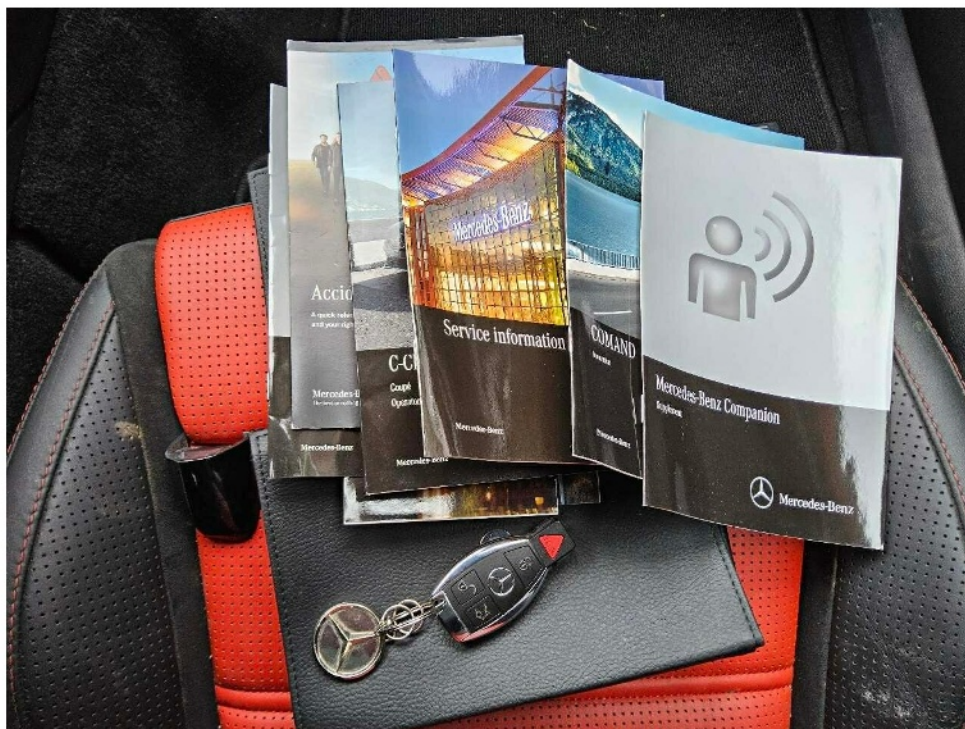
Bild 5 : Bordliteratur und Fahrzeugschlüssel

**Bemerkung Fehlteile:** Zum Zeitpunkt der Besichtigung lag nur ein Fahrzeugschlüssel vor.
