## Bewertungsgutachten

**Kennzeichen****HH V4073E****FIN****W1K2130161A954289**

| Typ / Verkaufsbezeichnung | 212 / E 300 de 9G-TRONIC Avantgarde |

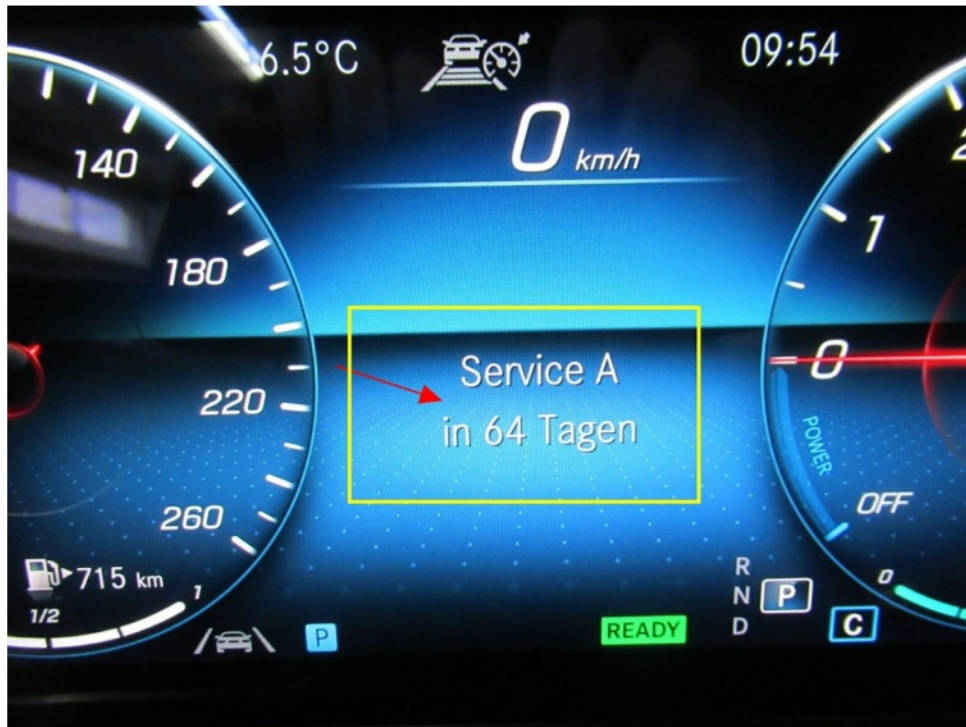
Bild 5 : Service Restlauf

Abgesehen von den beschriebenen Schäden/Mängeln weist das Fahrzeug/Objekt einen, bezogen auf Alter und Nutzung, üblichen Gesamtzustand auf. Wartungsinformationen sind elektronisch gespeichert. Entsprechende Informationen zu durchgeführten Wartungs- und Servicearbeiten können nur bei einem autorisierten Vertrags- oder Servicepartner abgerufen werden. Letzte Wartung erfolgte am 14.04.2025 bei Kilometerstand 34.380.
