Bewertungsgutachten

**Kennzeichen** M KF9733E **FIN** W1K1770861J329504

| Typ / Verkaufsbezeichnung | F2A / A 250 e 8G-DCT Style |

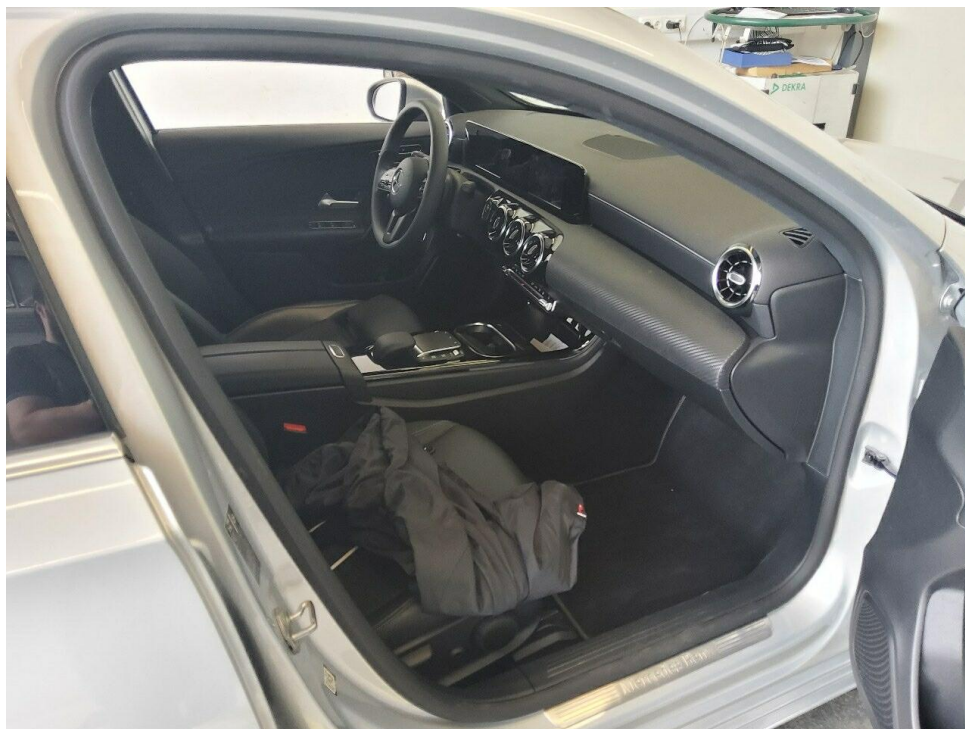
Bild 3 : Innenraum

Innenraum diverse Kratzer, ; Frontscheibe Steinschlag, ; Motorhaube lackierung Steinschlag, ; Dach lackierung Steinschlag, ; Stoßfänger vorne lackierung zerkratzt, ; Seitenwand rechts lackierung Umweltschaden, ; Schweller links lackierung zerkratzt, ; Unterbodenverkleidungen zerkratzt, .

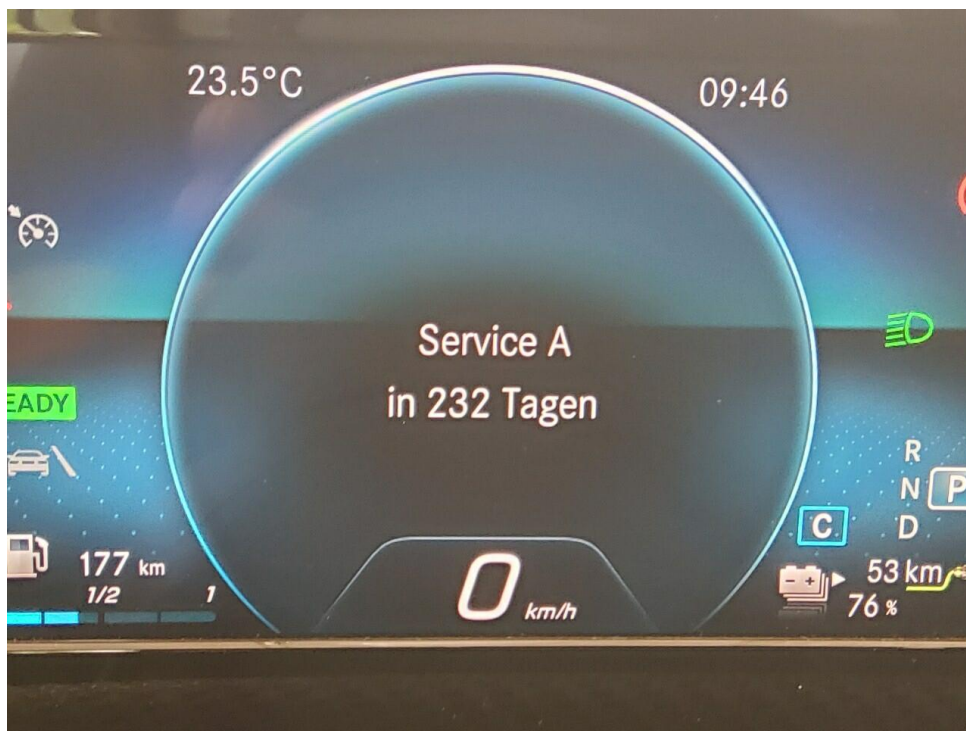
Bild 5 : Wartungsnachweis

Abgesehen von den beschriebenen Schäden/Mängeln weist das Fahrzeug/Objekt einen, bezogen auf Alter und Nutzung, üblichen Gesamtzustand auf. Wartungsinformationen sind elektronisch gespeichert. Entsprechende Informationen zu durchgeführten Wartungs- und Servicearbeiten können nur bei einem autorisierten Vertrags- oder Servicepartner abgerufen werden. Zum Zeitpunkt der Besichtigung verbleiben bis zur nächsten Wartung 232 Tage.
