# Bewertungsgutachten

**Kennzeichen** KA XD775 **FIN** WWZZZZAUZJW813399

| Typ / Verkaufsbezeichnung | Golf VII Lim. (BQ1/BE2)(01.2017->2020) / Golf VII 1.4 TSI Hybrid GTE |

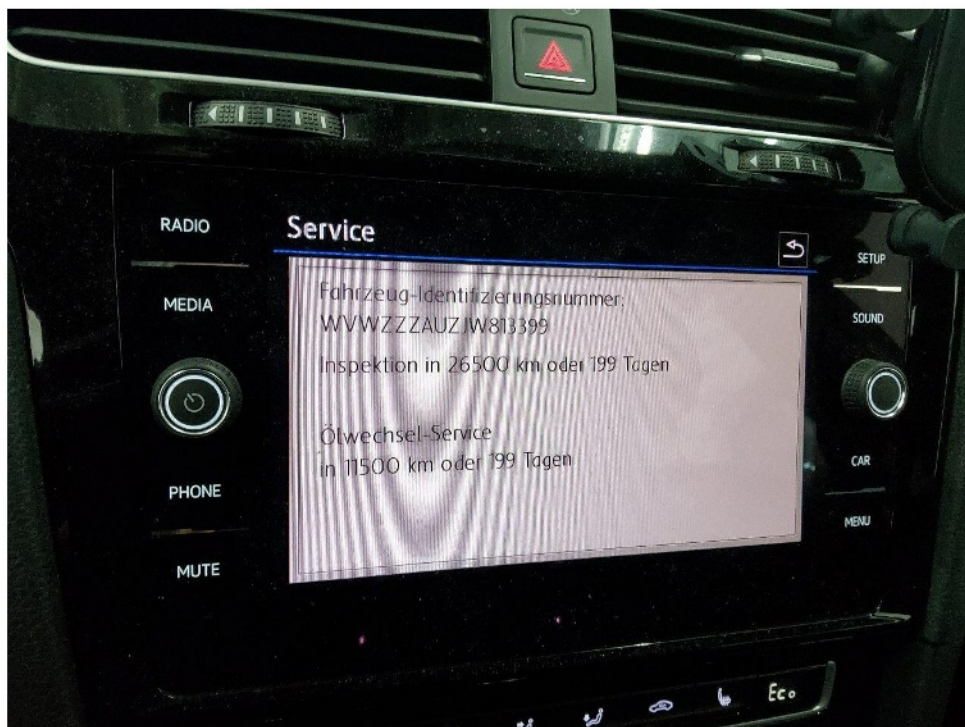
Bild 6 :      Wartungsnachweis

Abgesehen von den beschriebenen Schäden/Mängeln weist das Fahrzeug/Objekt einen, bezogen auf Alter und Nutzung, üblichen Gesamtzustand auf. Wartungsinformationen sind elektronisch gespeichert. Entsprechende Informationen zu durchgeführten Wartungs- und Servicearbeiten können nur bei einem autorisierten Vertrags- oder Servicepartner abgerufen werden. Zum Zeitpunkt der Besichtigung verbleiben bis zur nächsten Wartung 11.500 km.
