Wertgutachten

AC-EB2049 / DI001063

Amtliches Kennzeichen:	AC-EB2049	FIN:	DI001063
Fahrzeugart:	Landmaschine (Mäher)	Aufbau:	Mähmaschine
Hersteller:	Iseki	Modell:	SXG 326
Erstzulassung:	23.04.2014	Letztzulassung:	23.04.2014
Anzahl Vorbesitzer:	0	Sitz-/Steh-/Liegeplätze:	1 / - / -
Leistung:	18,0 KW	Hubraum:	1.123 ccm
Antriebsart:	Diesel	Antriebskonzept:	Heckantrieb
Getriebeart:	Automatik	Laufleistung abgelesen:	2134 Betriebsstunden
Laufleistung geschätzt:	2134 Betriebsstunden

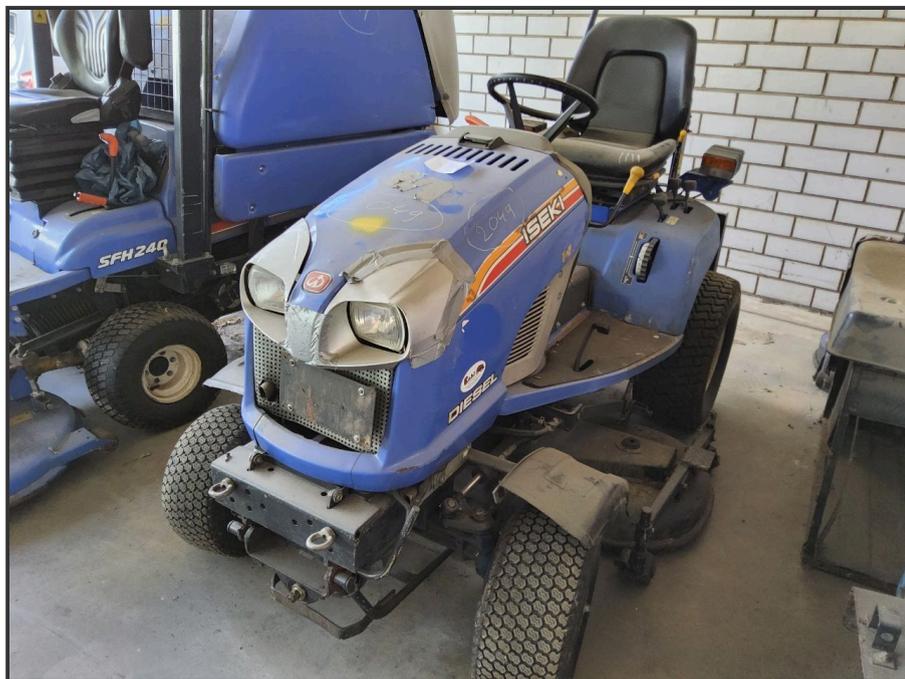
137cm Schnittbreite, 550 l (Bodenentleerung), Antrieb Hydrostat mit 2-Pedal-Steuerung, Beleuchtung gem. StVZO, hydraulische Lenkung

Fahrzeugfront, Frontverkleidung, beschädigt
