Ich halte das unten bezeichnete Dienstfahrzeug für

PKW, Kombi-Van

GI-JU 331

VW-T5, 0603-AIF

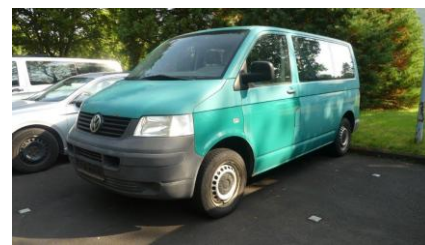
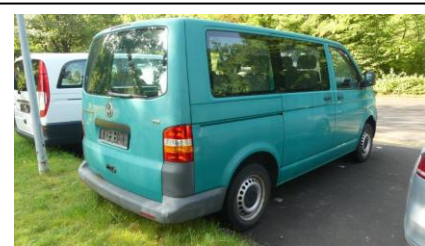
**Tür vorne links, Heckklappe und Motorhaube erheblich korrodiert,
Kotflügel und Tür links nachlackiert, Stoßfänger hinten beschädigt,
leichter Streifschaden rechts, Innenraumverkleidungen teilweise
beschädigt, Sitzbezug Fahrersitz beschädigt, sowie alters-
und nutzungsbedingte Gebrauchsspuren**

3. Bremsleuchte beschädigt, Funktionsbereit, Batterie entladen

Altersbedingt ist das Fahrzeug technisch überholt, durch Alter und die Laufleistung von mehr als 263.000 km und die Kosten für anstehende Reparaturen hat das Fahrzeug die Grenze seiner wirtschaftlichen Nutzbarkeit erreicht. Ich schlage daher vor das Fahrzeug zu Verkaufen.
