Fahrzeugart/Geräteart

**PKW, Kombi**

**KS-HF 109**

**VW Caddy 4-Motion, 0603-AZC**

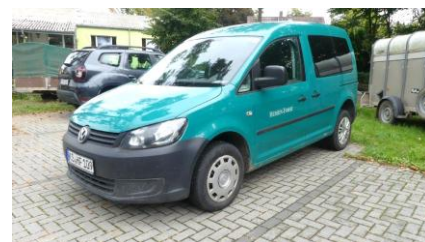
**Dellen, Kratzer und Korrosion vorhanden, unsachgemäß instand  
gesetzter Schaden hinten rechts mit Spachtelabplatzungen.  
Kotflügel rechts und Schiebetür links örtlich eingedellt, Tankdeckel  
beschädigt, Innenraum verschmutzt sowie einsatz- und  
nutzungsbedingte Gebrauchsspuren.**

**Durch seinen überwiegenden Kurzstreckeneinsatz und Einsatz im Forst ist das Fahrzeug stärker  
verschlissen als nach der Laufleistung anzunehmen wäre. Mit Rücksicht auf die voraussichtlichen  
Instandsetzungskosten, das anstehende Reparaturrisiko, die anfallenden Nebenkosten, sowie des zu  
erzielenden Restwertes ist das Fahrzeug zu verkaufen.**
