### 1. Allgemeines

**PKW, Kombi**

**KS-HF 273**

**VW Caddy 4-Motion, 0603-AZC**

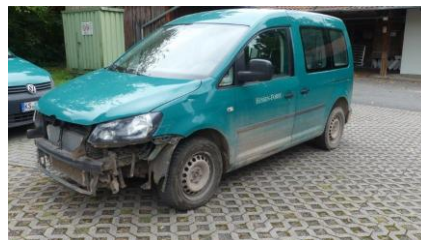
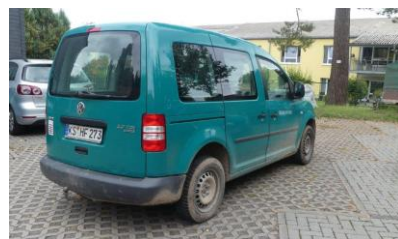
**Dellen, Kratzer und Korrosion vorhanden, Stoßfänger vorne Abgerissen, Radhausschale vorne links zerstört, Stoßfänger hinten Beschädigt, Innenraum verschmutzt sowie einsatz- und nutzungsbedingte Gebrauchsspuren**

**Durch seinen überwiegenden Kurzstreckeneinsatz und Einsatz im Forst ist das Fahrzeug stärker verschlissen als nach der Laufleistung anzunehmen wäre. Mit Rücksicht auf die voraussichtlichen Instandsetzungskosten, das anstehende Reparaturrisiko, die anfallenden Nebenkosten, sowie des zu erzielenden Restwertes ist das Fahrzeug zu verkaufen.**
