Vorschlag zur künftigen Verwendung

### 1. Allgemeines

**PKW, Kombi**

**VW Caddy 4-Motion, 0603-AZC**

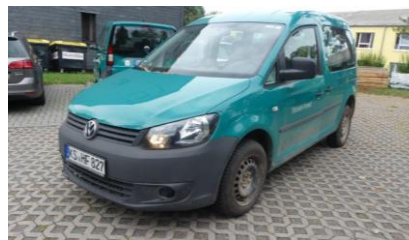
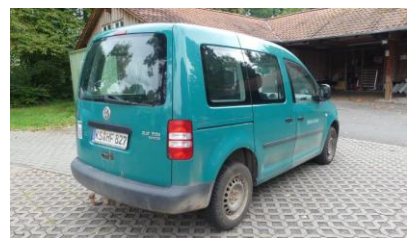
**Dellen, Kratzer und Korrosion vorhanden, Schlußleuchte rechts gebrochen, Stoßfänger vorne rechts gebrochen, Stoßfänger hinten Beschädigt, Innenraum verschmutzt sowie einsatz- und nutzungsbedingte Gebrauchsspuren**

**Durch seinen überwiegenden Kurzstreckeneinsatz und Einsatz im Forst ist das Fahrzeug stärker verschlissen als nach der Laufleistung anzunehmen wäre. Mit Rücksicht auf die voraussichtlichen Instandsetzungskosten, das anstehende Reparaturrisiko, die anfallenden Nebenkosten, sowie des zu erzielenden Restwertes ist das Fahrzeug zu verkaufen.**
