# Urkunde

## DAT-SCHÄTZUNG

| Modell | A (BM 177)(03.2018->), A 250 e, (EURO 6d), 2019 - 2022 |

## DAT-SCHÄTZUNG / Bemerkungen

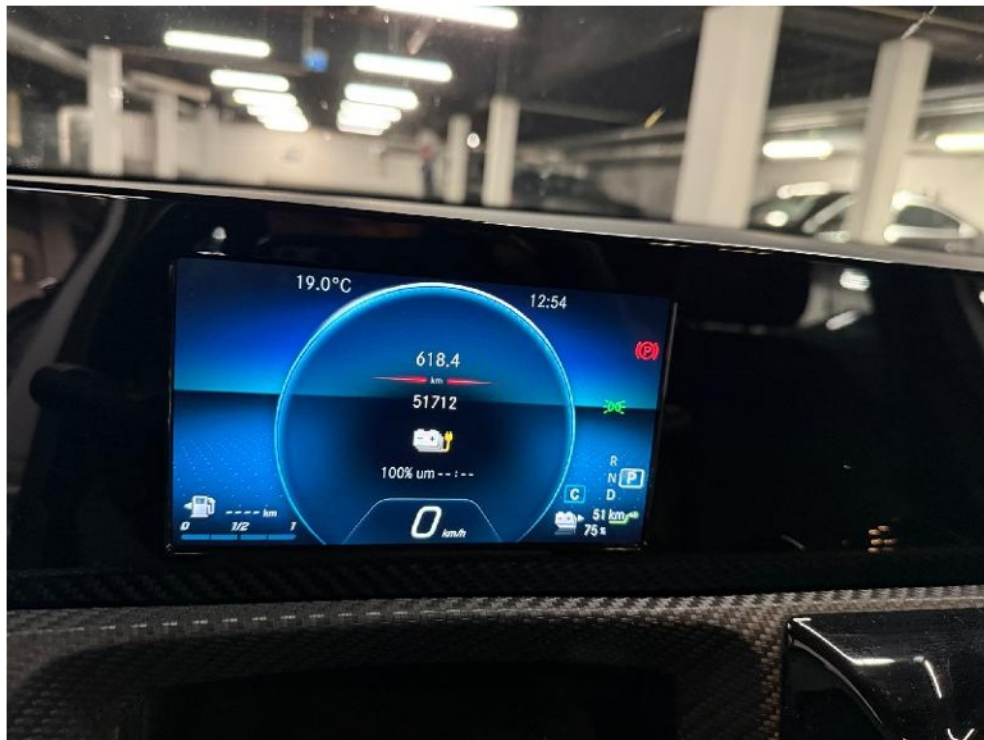
Bild: km-Zähler

| Laufleistung abgelesen | 51.712 km |

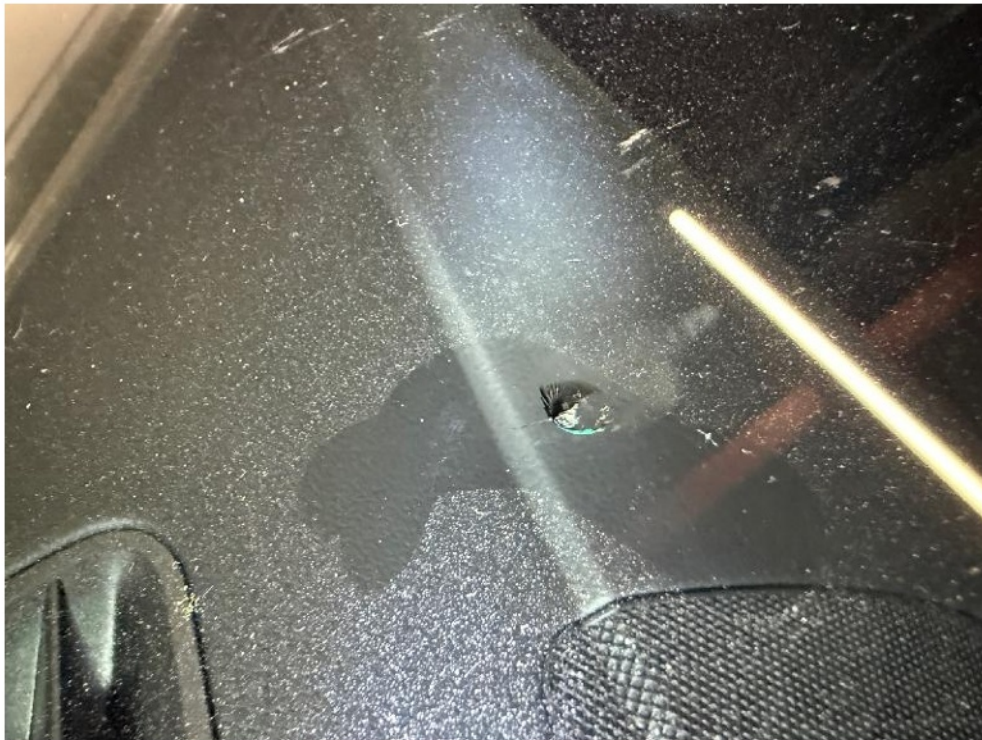
Bild: Frontscheibe

| Position | Beschreibung | |
|---|---|---|
| Frontscheibe | Steinschlag mit Rissbildung | ● |

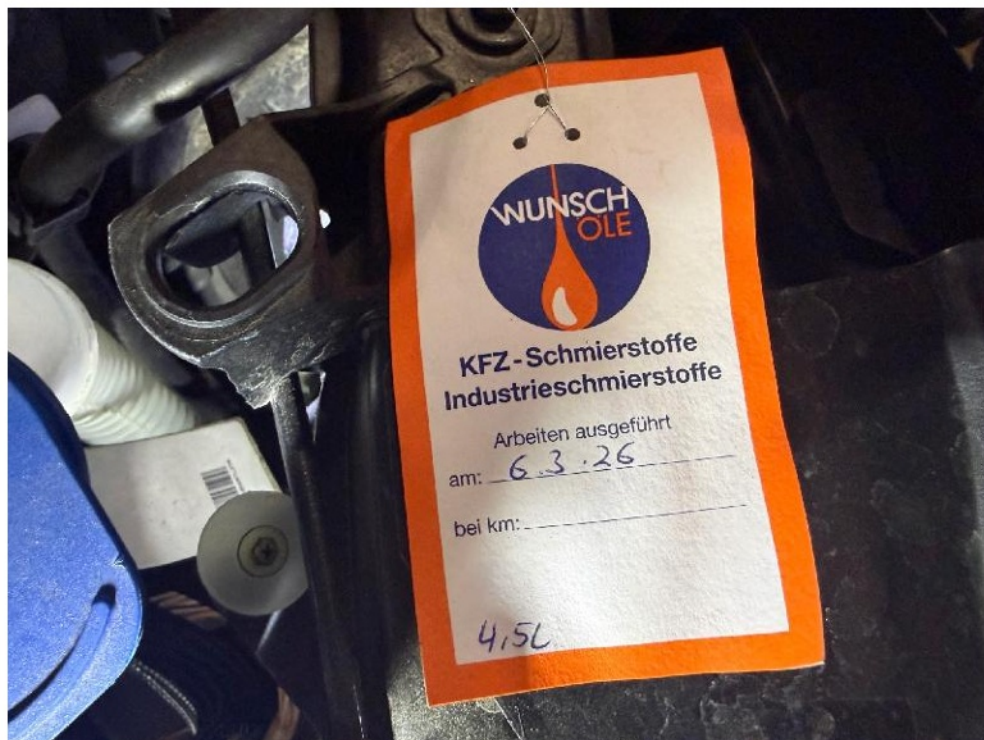
Bild: Kundendienst

| Position | Beschreibung | |
|---|---|---|
| Kundendienst | Letzter Kundendienst 06.03.2026, letzte Wartung (Ölservice nicht bei Mercedes durchgeführt) | ● |
