☒ **Aussonderungsgutachten**  
☐ **Vorgutachten zur Haushaltsanmeldung**

**PKW-Kombi**

**KS-LL 180**

**VW Golf, 0603-560**

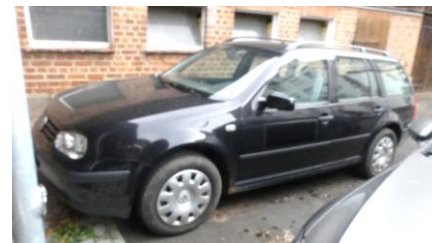
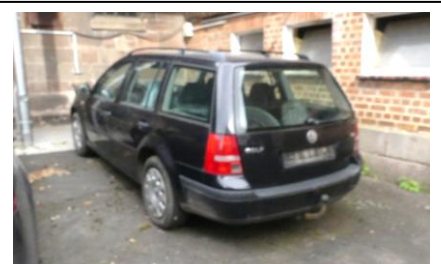
**Diesel EURO-4, Turboschaden, nicht fahrbereit !**

**Kratzer, Dellen, und Korrosion vorhanden, Kotflügelenden und Schwellerspitzen durchgerostet, Stoßfänger vorn- und hinten beschädigt, Fahrersitz verschlissen, sowie erhebliche alters- und nutzungsbedingte Gebrauchsspuren. Aufsetzschäden und Beschädigungen am Fahrzeugunterboden sind nicht auszuschließen !**

**Batterie defekt**

**Durch seinen überwiegenden Einsatz auf unbefestigten Wegen ist das Fahrzeug stärker verschlissen als nach der Laufleistung anzunehmen wäre. Die Grenze einer wirtschaftlichen Nutzungsmöglichkeit ist erreicht. Ich schlage vor, das Fahrzeug zu verkaufen.**
