**PKW-Anhänger**

**DA-2405**

### 2. Technische Feststellungen

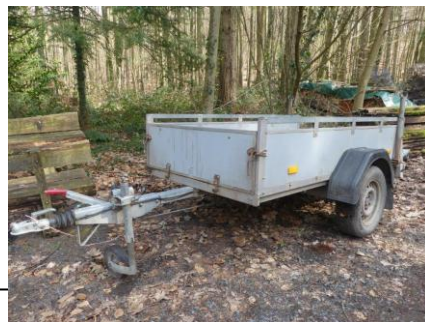
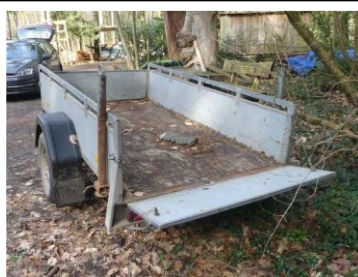
**ohne Funktion, Verschlissen, Auflaufbremse beschädigt**

**NICHT FAHRBEREIT**

**185/70 R14 88T, ca 4mm, überaltert und porös**

**Holzboden beschädigt und morsch, Bordwände beschädigt, Korrosion vorhanden, Befestigung Heckbordwand beschädigt, Kotflügel verformt und gerissen, Hecktraverse-Lampenträger verformt, Zugeinrichtung verschlissen, Stützrad beschädigt, Hemmschuhe fehlen**

**ohne Funktion, Kabelstrang und Leuchteinheiten beschädigt**

**Bedingt durch Alter und den überwiegenden Einsatz auf unbefestigten Wegen im Forstbetrieb ist der Anhänger erheblich verschlissen. Die Grenze seiner wirtschaftlichen Nutzbarkeit ist erreicht. Ich schlage vor, den Anhänger zu verkaufen.**
