Ich halte das unten bezeichnete Dienstfahrzeug für

LKW geschl. Kasten mit Ladebordwand

Daimler Benz Sprinter 516 CDI, 1313-000

2. Technische Feststellungen

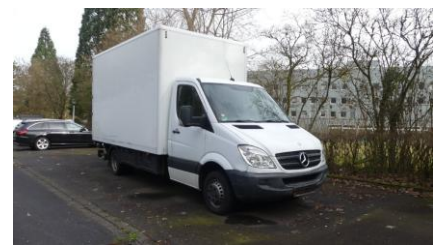
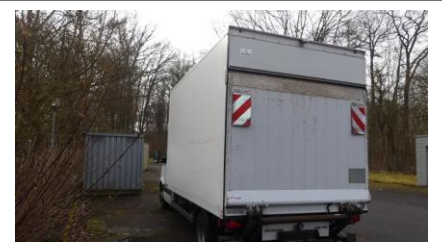
Kratzer, Dellen und Lackbeschädigungen vorhanden, Stoßfänger vorne beschädigt, Kotflügel und Scheinwerfer rechts beschädigt, Seitenwände des Kofferaufbaues jeweils im unteren Eckbereich eingerissen, Gurtschloss Beifahrersitz defekt, Deckel Wischwasser-Behälter fehlt, sowie alters- und einsatzbedingte Gebrauchsspuren.

Bedingt durch Alter, Laufleistung von mehr als 166.000 km und die Kosten für anstehende Reparaturen hat das Fahrzeug die Grenze seiner wirtschaftlichen Nutzbarkeit erreicht. Ich schlage vor, das Fahrzeug zu verkaufen.
