Lichtbildanlage

Dokumentennummer: 1827792

Amtliches Kennzeichen: Y-WA1560

Fahrzeugidentifikationsnummer: 000000006W1273660

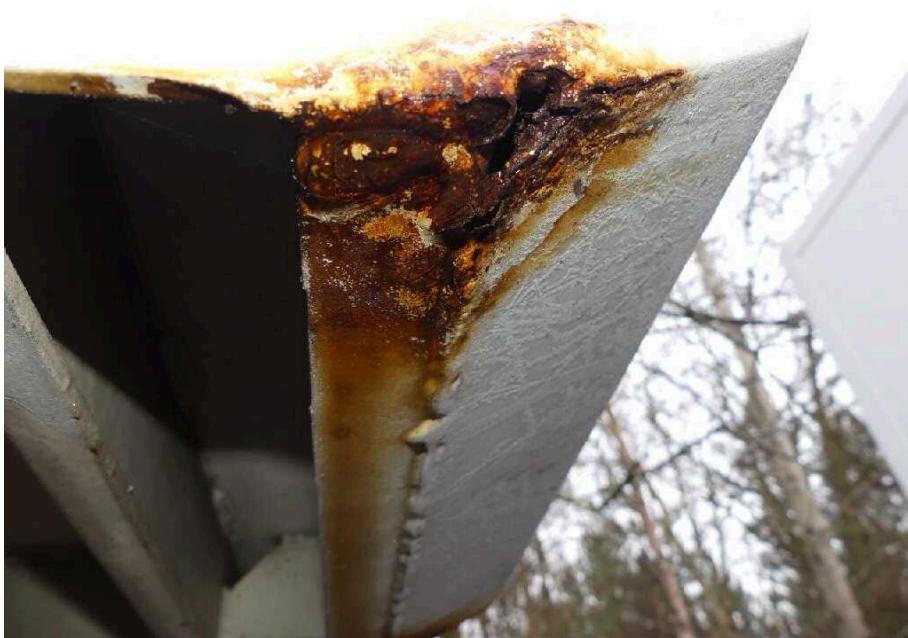
Bild 48
Fahrzeugheck Rahmen hinten links korrodiert
